## RENDEMENT DU POLYURÉTHANE GICLÉ SUR LES MURS DE FONDATION INTÉRIEURS

**Directeur de projet à la SCHL :** Don Fugler

**Consultant :** Consul-Tech JCF

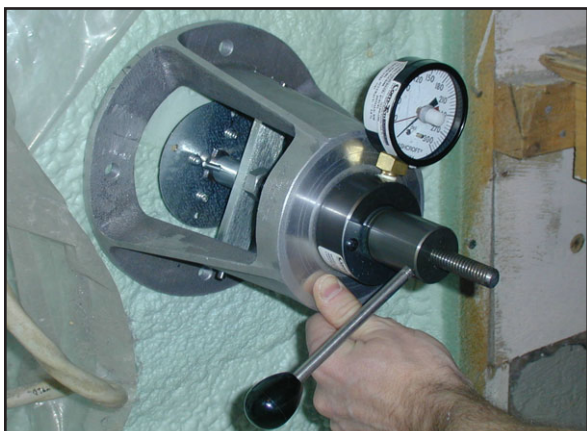
Des tests d'adhésion ont été effectués à l'aide d'un appareil spécialisé pour vérifier si l'isolant offrait toujours une adhésion acceptable à la fondation. Pour ce faire, environ deux à quatre tests ont été réalisés à chaque maison et ceux-ci ont été localisés à des endroits stratégiques, notamment :

L'appareil utilisé permettait de lire sur le cadran la force d'arrachement (exprimée en kg) requise pour décoller l'isolant du mur de fondation.

Au préalable, des petits coups de poing ont été donnés sur la surface de l'ensemble des murs isolés et accessibles pour vérifier d'abord s'il pouvait exister des vides derrière l'isolant et pour localiser l'emplacement des tests d'adhésion.
